Energetische Sanierung einer Doppelhaushälfte aus den 60er-Jahren: ein erfolgreiches Abenteuer – Teil 1

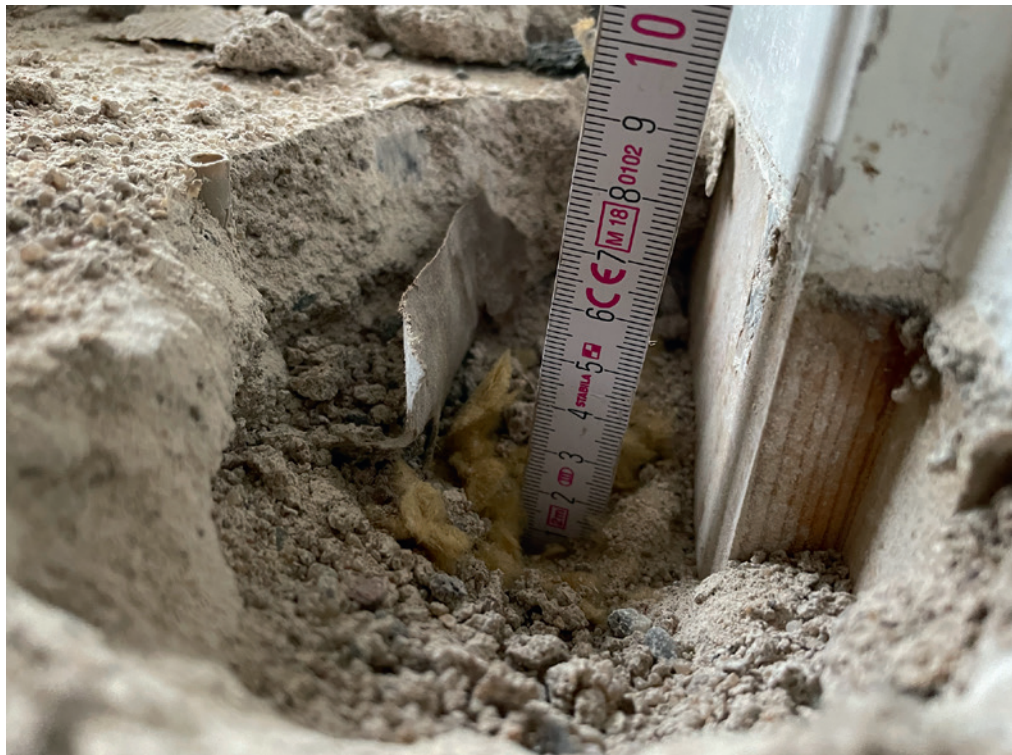
Abb. 2 Zustandsfeststellungen Bodenaufbau. Zur Bestimmung der Mächtigkeiten und für Materialentnahmen zur Beprobung auf Schadstoffe wurde der Fußboden an mehreren Stellen geöffnet.

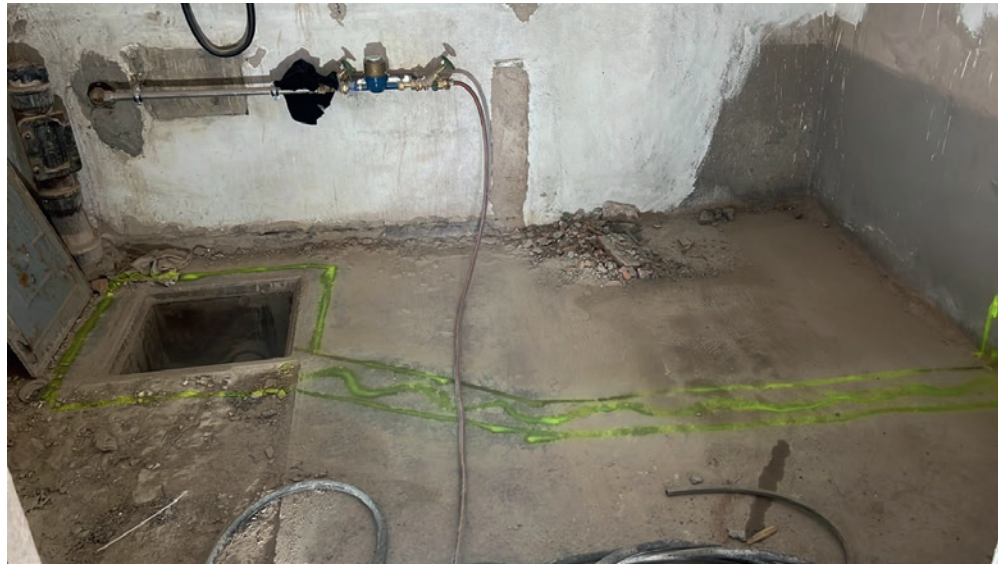
Abb. 3 Der ehemalige Heizungskeller nach Herausnahme der Ölheizung mit einem Brenner direkt über dem Entwässerungsschacht und der durch eine (beseitigte) Mauer und Schutzanstrich als Auffangwanne gesicherten 3 × 1.000 l-Öltanks

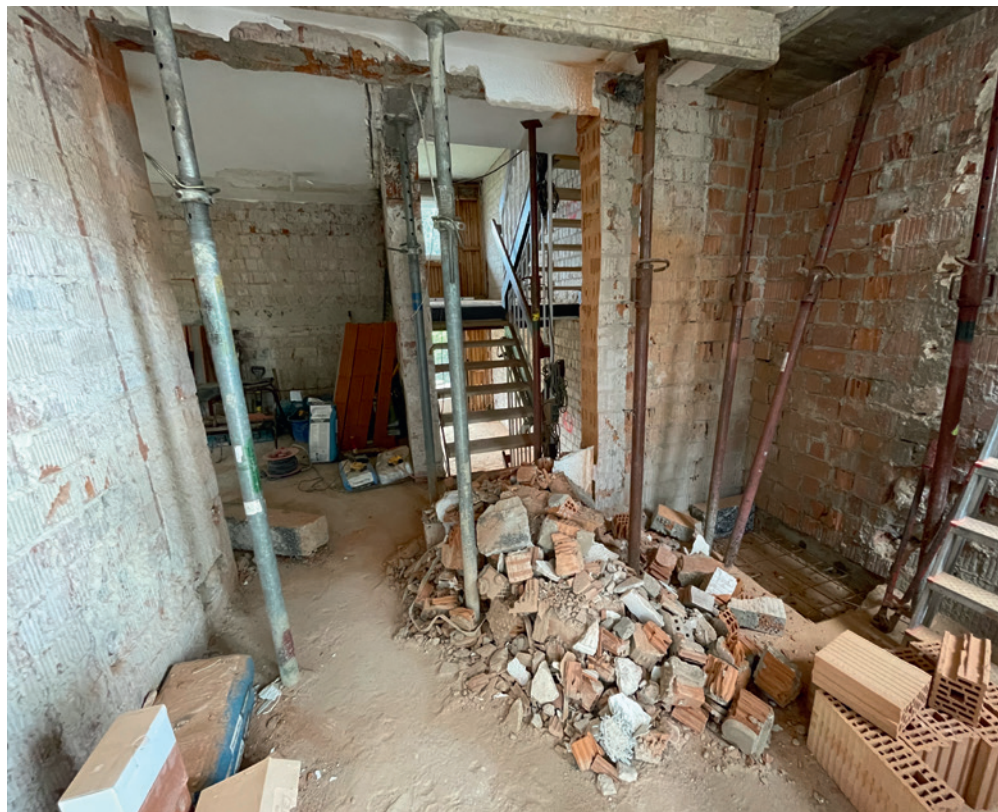
Abb. 4 Die Eingriffe in die Substanz, wie z. B. das Versetzen von Wänden und Türen sowie der Einbau von Stahlträgern zur Wohnraumöffnung, erfordern eine sorgfältige Bestandsaufnahme sowie Bewertungen durch einen Statiker.

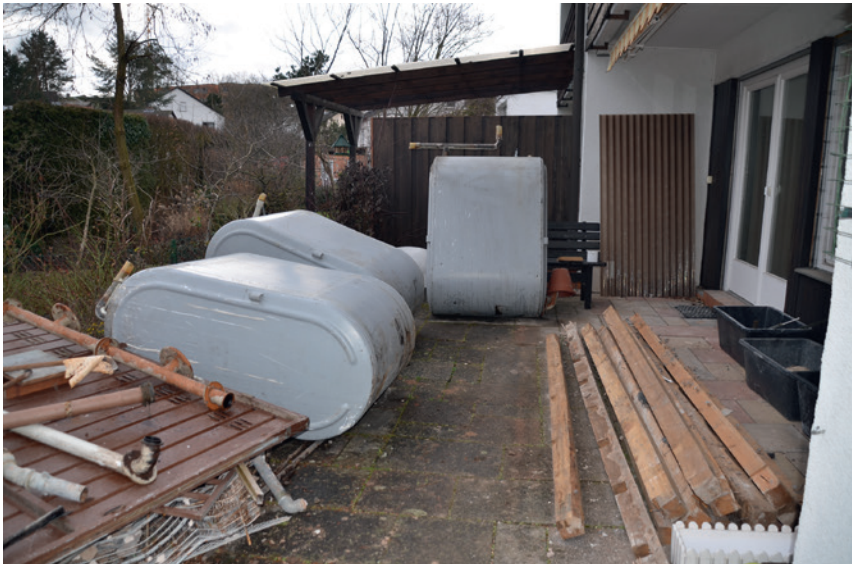
Abb. 5 Zwischenlagerung der Öltanks und anderer Entkernungsmaterialien auf der Terrasse

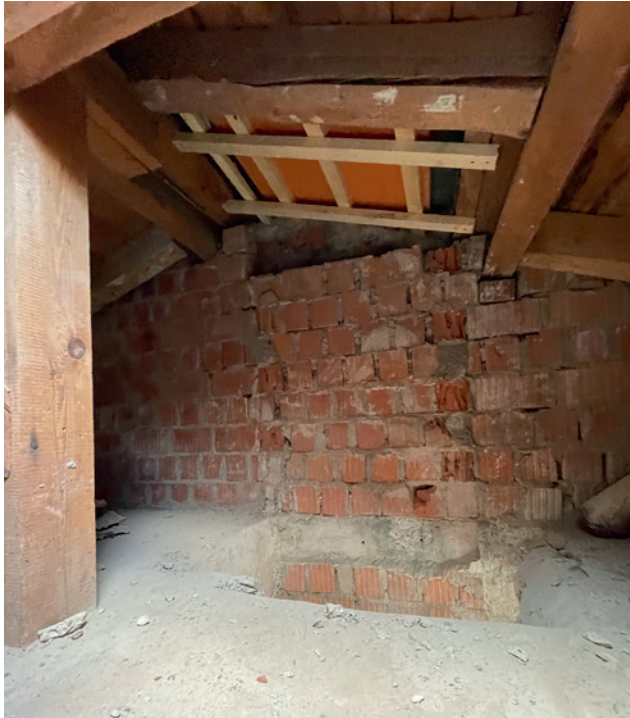
Abb. 6 Der Rückbau eines Kamins schafft Platz und erfordert das Verschließen der Betondecke sowie des Daches; da die Ziegel nicht mehr produziert werden, wurde Ersatz über ein Versteigerungsportal besorgt.

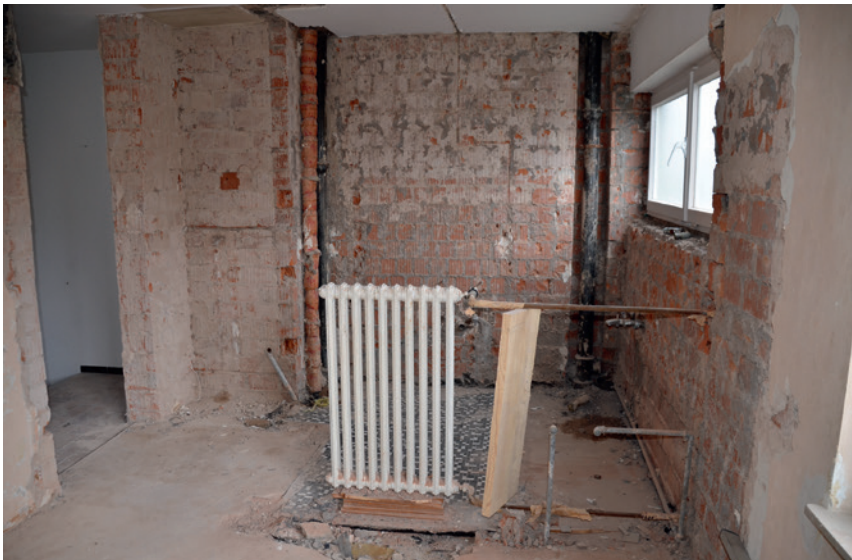
Abb. 7 Durch den Wegfall sämtlicher Heizkörper wird zusätzlicher Wohnraum geschaffen.
